令和元年度 多摩清掃工場敷地境界における空間放射線量率測定結果

単位：μSv/h

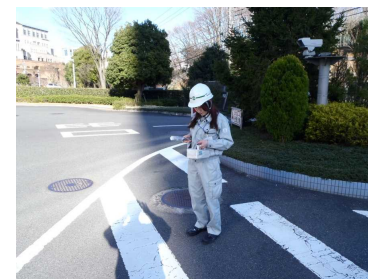
(参考) P-3での自主測定の様子

測定機器：日立アロカメディカル㈱製 TCS-172B（エネルギー補償型シンチレーション式サーベイメータ）
 （2019/12/20～測定機器の点検・校正のため富士電機㈱製DOSEeを使用）
 測定方法：指示値の安定を確保した後（90秒）、指示値を30秒ごとに5回を読み取り、その平均を測定値とした。
 ※ 測定値は、当組合工場職員の測定によるものです。
 ※ 測定値は気象条件等により変化します。
 ※ 敷地境界は地上高さ1mの距離での測定結果です。
