令和2年度 多摩清掃工場敷地境界における空間放射線量率測定結果

単位：μSv/h

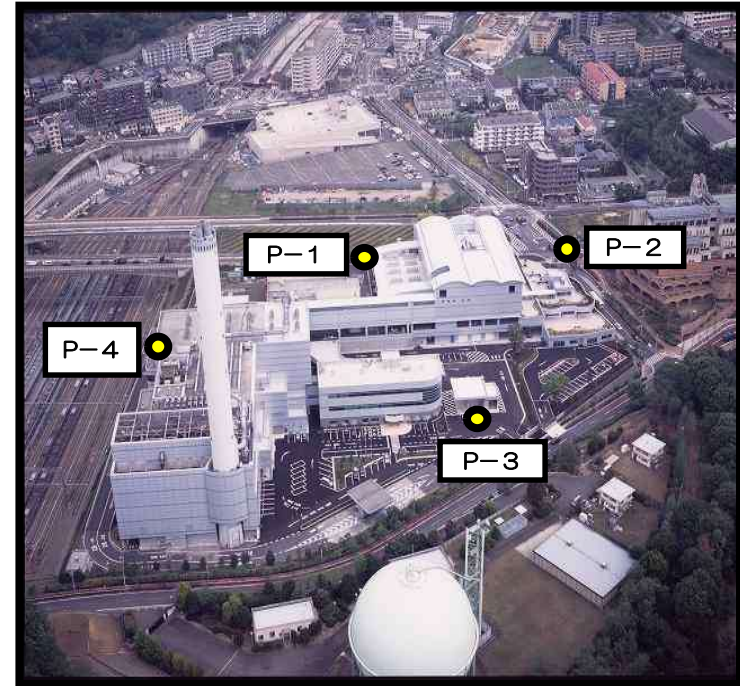
測定地点図

| 測定日 | | 敷地境界（高さ1mの点） | | | |
|---|---|---|---|---|---|
| | | 工場北側（P-1） 尾根幹線側 | 工場東側（P-2） 総合福祉センター側 | 工場南側（P-3） 多摩清掃工場正門側 | 工場西側（P-4） 小田急車庫側 |

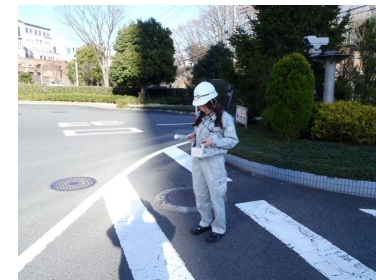
(参考) P-3での自主測定の様子

測定機器：日立アロカメディカル株式会社 TCS-172B（エネルギー補償型シンチレーション式サーベイメータ）
 測定方法：指示値の安定を確保した後（90秒）、指示値を30秒ごとに5回を読み取り、その平均を測定値とした。
 ※ 測定値は、当組合工場職員の測定によるものです。
 ※ 測定値は気象条件等により変化します。
 ※ 敷地境界は地上高さ1mの距離での測定結果です。
