令和3年度 多摩清掃工場敷地境界における空間放射線量率測定結果

単位：μSv/h

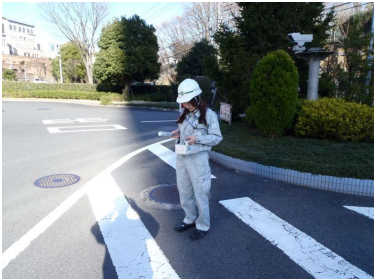
測定機器：日立アロカメディカル株式会社 TCS-172B（エネルギー補償型シンチレーション式サーベイメータ）  
測定方法：指示値の安定を確保した後（90秒）、指示値を30秒ごとに5回を読み取り、その平均を測定値とした。  
※ 測定値は、当組合工場職員の測定によるものです。  
※ 測定値は気象条件等により変化します。  
※ 敷地境界は地上高さ1mの距離での測定結果です。

（参考）P-3での自主測定の様子
