令和2年度 多摩清掃工場敷地境界における空間放射線量率測定結果

単位：μSv/h

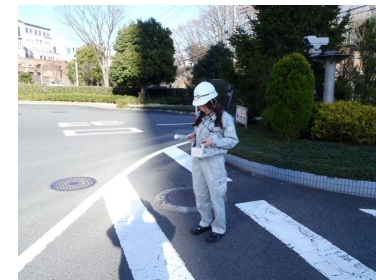
(参考) P-3での自主測定の様子

測定機器：日立アロカメディカル株式会社 TCS-172B（エネルギー補償型シンチレーション式サーベイメータ）
 測定方法：指示値の安定を確保した後（90秒）、指示値を30秒ごとに5回を読み取り、その平均を測定値とした。
 ※ 測定値は、当組合工場職員の測定によるものです。
 ※ 測定値は気象条件等により変化します。
 ※ 敷地境界は地上高さ1mの距離での測定結果です。
