令和4年度 多摩清掃工場敷地境界における空間放射線量率測定結果

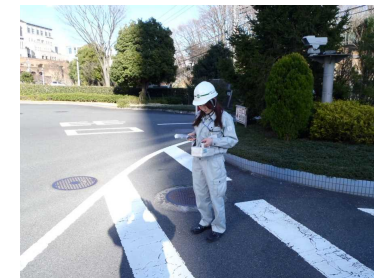
(参考) P-3での自主測定の様子

測定機器：日立アロカメディカル株式会社 TCS-172B（エネルギー補償型シンチレーション式サーベイメータ）  
 測定方法：指示値の安定を確認した後（90秒）、指示値を30秒ごとに5回を読み取り、その平均を測定値とした。  
 ※ 測定値は、当組合工場職員の測定によるものです。  
 ※ 測定値は気象条件等により変化します。  
 ※ 敷地境界は地上高さ1mの距離での測定結果です。  
 ※ 令和4年10月から放射性物質汚染対処特措法施行規則第32条第2号により測定が免除されましたので、頻度を変更して測定しています。
